Repair Top PROCESS

リペアトッププロセス適応例

1、ゴム製造工場の生産設備部品の補修

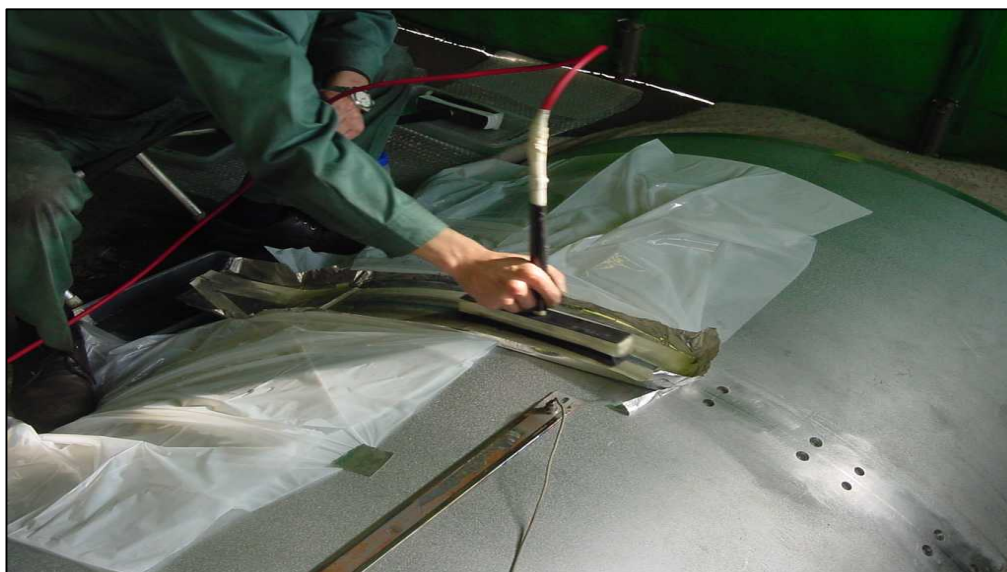
4、作業補修例

- ◆ 某タイヤメーカーに納めるはずだったプレート4枚（φ1500）のセンターの溝を機械加工施工時にミスをしてしまい作り替える納期もない為に部分的にめっきによる補修を行うことになった。
この部品を納めないで生産ラインが停まってしまい莫大な損害が生じることになります。
この部品を再製作すると工期が2ヶ月必要になりますが今回リペアトッププロセスにて5日間にて修理を行いました。
今回のように現場施工が可能な事がリペアトッププロセスの特徴です。

| 1) 部品名 | 大型タイヤ製作用プレート |
| 2) 皮膜の種類 | 亜鉛 |
| 3) 皮膜の厚さ | 500 μ (0.5mm) |
| 4) 工期 | 5日間 |
