Repair Top PROCESS

リペアトッププロセス適応例

1、製紙会社のヤンキドライヤー補修

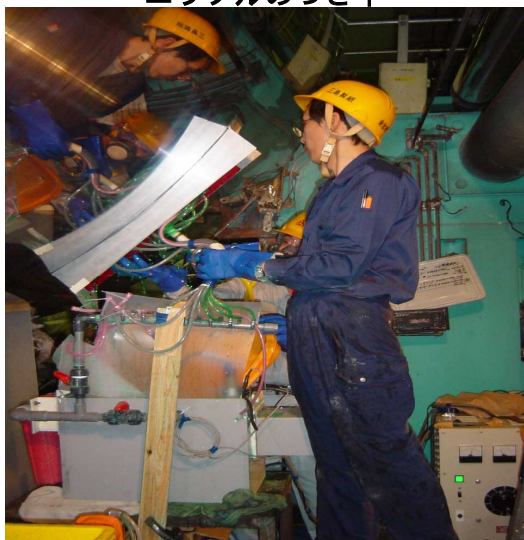
ニッケルめっき中

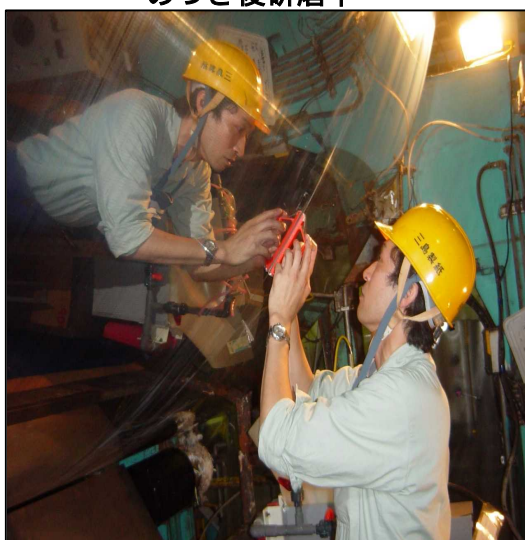
めっき後研磨中
