Repair Top PROCESS

リペアトッププロセス適応例

1、油圧シリンダー、ラム傷補修（実績）

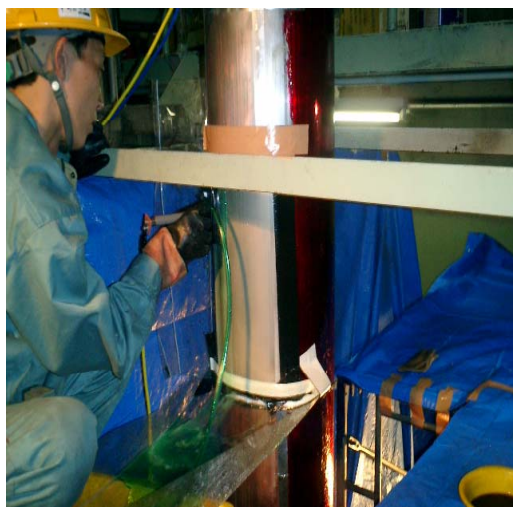
ニッケルめっき作業

- ◆ 油圧シリンダー、ラムなどの部品はプレス機械に使用される部品で摺動部の磨耗により、シリンダーラムに傷が入り油が漏れるケースがあります。部品を交換するにはラインを長期間止めて、機械を分解して交換します。この場合工期も莫大な費用もかかりますが、弊社のリペアトッププロセスは機械を分解せず現場でめっき補修を行います。今回の油圧ラム補修のケースは、シリンダーからラムを取り外す事が困難で取り外し修理を行うと工期もかかり費用は数千万円になります。機械を分解せず短工期にて現場補修が可能な為、コストを大幅に削減する事ができたケースです。

1) 部品名	油圧ラム
2) 皮膜の種類	銅、ニッケル
3) 皮膜の厚さ	200 μ (0.2mm)
4) 工期	5日間
5) 補修費用	350万

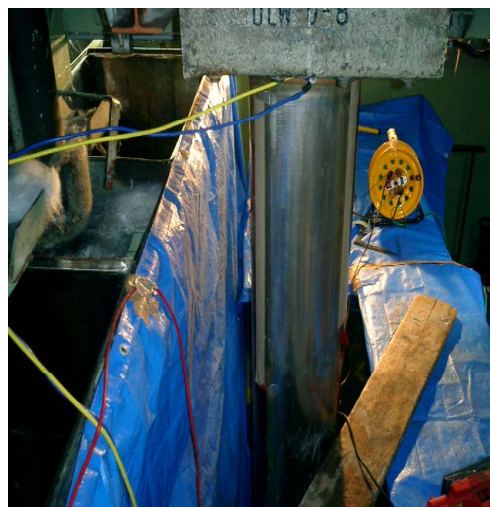
ニッケルめっき補修後
